Cas Pratique en Action

BELZONA® REPARÉ DES NEZ DE MARCHES

Hippodrome, Royaume-Uni

Mars 2007

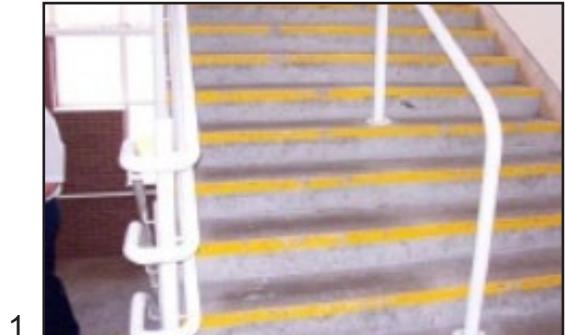
Les livreurs ont fait régulièrement défiler des fûts de bière dans cet escalier depuis le bar situé à l'étage au-dessus. Les nez de marches s'en sont trouvés endommagés.

1. Les marches montrant des signes de détérioration.
2. Une vue plus claire du problème.
3. Les marches réparées.
4. Une vue plus claire de la réparation.
