BELZONA® SECURISE LES VOYAGEURS DANS UN AEROPORT

Situation de l'application
Joints de dilatation dans un terminal de passagers.

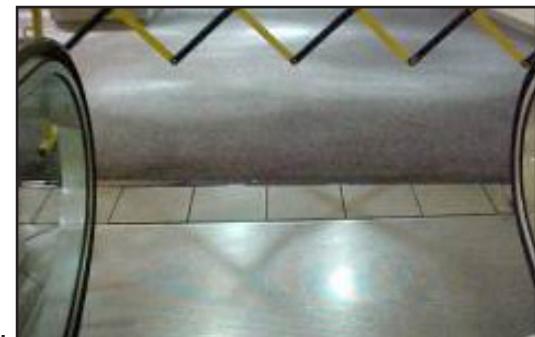
Problème
Du mastic ancien ressortait de la jointure. En solution de secours, les plaques d'acier apposées sur les joints n'apportaient aucune réassurance en matière de sécurité.

1. Le terminal de passagers.
2. Une des zones d'application.
3. Joint problématique devant l'escalier roulant.
4. Application du Belzona® 2221 (MP Fluid Elastomer) terminée.
