Cas Pratique en Action

BELZONA® 1511/1591 RESISTE A LA CHALEUR

La bride d'une turbine à basse pression sur une turbine de génération de vapeur.

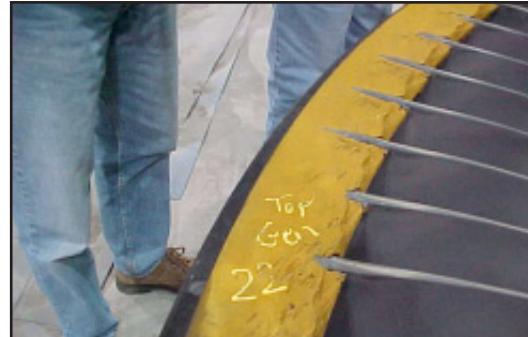
1.

Vapobalayage dans le diaphragme en métal. La soudure entraînerait le fléchissement de la bride ainsi qu'un arrêt de production. Ceci est donc la raison pour laquelle Belzona a été sollicité.

- La bride érodée avant la réparation
- Belzona 1511 est utilisé pour la reconstruction des bords d'attaque ainsi que pour les zones de vapobalayage.
- Belzona 1511 reconstruit au profil d'origine et prêt à l'usinage
- Belzona 1591 revêtu après que les deux pièces soient assemblées pour l'usinage.
