## BELZONA® ETANCHE UN JOINT D'EXPANSION SUR UN CONDENSEUR

Une société d'énergie dans l'état du Kansas aux Etats-Unis

Mars 2007

Le quatrième joint d'expansion du condenseur d'un générateur.

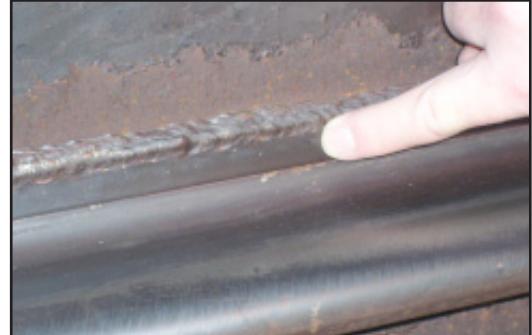
Le rendement de l'unité était faible suite à des fuites au niveau du joint d'expansion.

1. Joint d'expansion fuyant
2. Mélange de l'Elastomère
3. Première couche
4. Seconde et troisième couche

L'application a été réalisée selon la procédure Belzona HEX-5. La surface a été préparée avec une sableuse à aspiration. Après avoir appliqué le conditionneur, trois couches d'Elastomères ont été appliquées sur le joint d'expansion ainsi que 2,5 cm au-delà de cette zone.
