REPARATION BELZONA® SUR DES SUPPORTS DE PALES FIXES D'UNE TURBINE

Centrale géothermique en Indonésie

Supports de pales fixes

Erosion-corrosion sur les zones de logement de support des pales fixes.

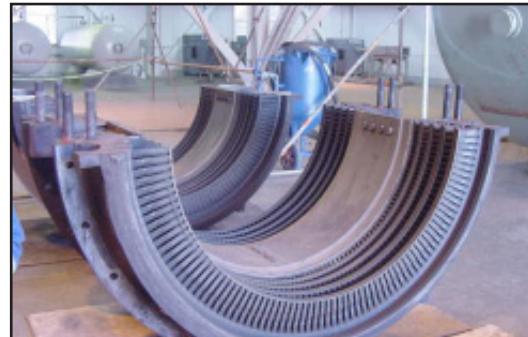
1. Vue des supports de pales fixes
2. Dommages typiques trouvés sur les zones de logement après le sablage
3. Gabarit en place pour le moulage du Belzona 1111
4. Travail terminé avec Belzona 1591
