## BELZONA® PROTEGE LA PALE DE ROUE D'UN PULVERISATEUR DE CHARBON

Projet de centrale électrique San Miguel, Christine, Texas, Etats-Unis

Pale de roue d'un pulvérisateur de charbon

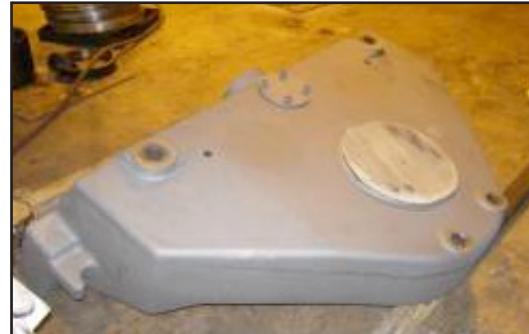
1. La nouvelle pale de roue, préparée avant l'application.
2. Application de Belzona 1812.
3. Application terminée.
