BELZONA® PROTEGE UNE TREMIE A CHARBON

Centrale électrique, voie maritime du Saint-Laurent, Canada

Trémie à charbon pour pulvérisateur

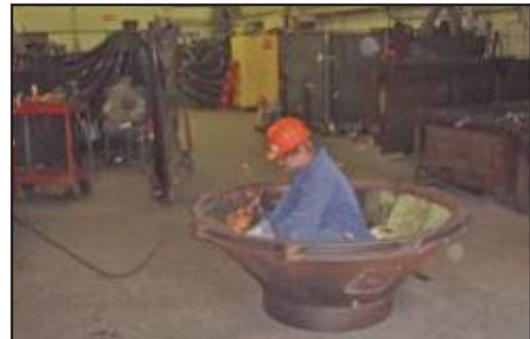
1. Préparation de la surface.
2. Le produit a été gardé au chaud grâce à ce tuyau de vapeur.
3. Application terminée.

Une nouvelle plaque en acier a été apposée. L'acier a été préparé manuellement, suivi de l'application d'une couche de Belzona 1812 de 0,3 cm d'épaisseur. Ce produit offre une excellente résistance à l'abrasion, tout en assurant que le charbon puisse se déplacer comme prévu.
