BELZONA® RECONSTRUIT DES VOUTES EN BETON EFFRITE

Usine de traitement de gaz naturel, Nouveau Mexique, Etats-Unis

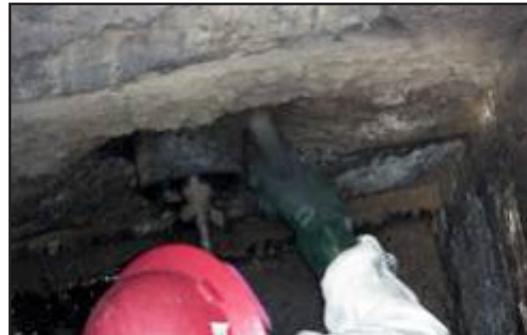
Au cours des années, les différentes propriétés d'expansion thermique des tuyaux ont causé l'effritement des tuyaux en béton adjacents de l'une des voûtes.

1. Certaines des fissures sur le béton atteignaient une profondeur de 20 cm.
2. Après l'application de Belzona 4911, l'application de Belzona 4141 s'effectue.
3. Vue de l'unité reconstruite.
