Cas Pratique en Action

BELZONA® 5811 EXCELLE LA OU LES AUTRES PRODUITS ECHOUENT

Centrale à gaz, Midwest, Etats-Unis

Boîte à eau de Condenseur General Electric (Générateur)

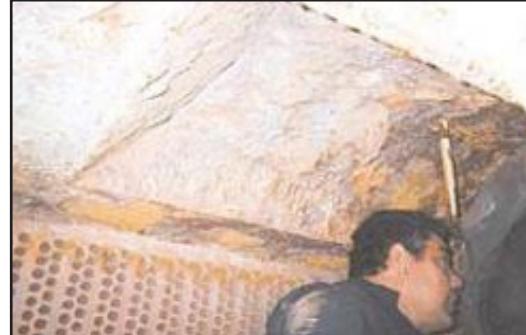
1.

Des revêtements appliqués précédemment avaient rapidement échoué. La défaillance d'autres revêtements et une corrosion sévère causaient un blocage des tubes, réduisant ainsi la performance de l'unité.

Description des photographies
