Volume FR-2 - No. 118

BELZONA® REPARÉ UN ARBRE DE GENERATEUR SUR UN NAVIRE

Arbre de transmission de générateur sur un navire de transport

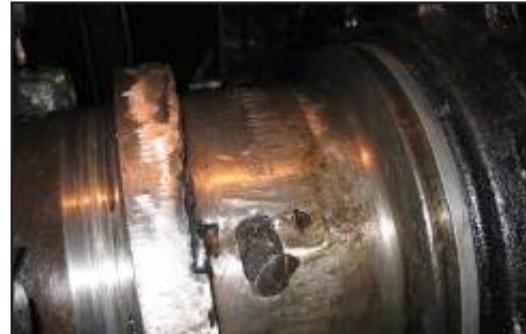
Usure au niveau de l'arbre de transmission d'un générateur, situé dans un espace restreint et étroit

- Vue de l'arbre du générateur, avant la réparation.
- Préparation de la surface en cours.
- Application d'un moule, qui sera suivie du retrait de l'excès du matériau.
- Réparation de l'arbre terminée.

La réparation de l'arbre a été réalisée avec succès dans l'environnement restreint dans lequel il se trouvait, sans avoir recours au désassemblage de celui-ci. Ceci permit au navire d'effectuer son trajet sans délai.
