# Cas Pratique en Action

## BELZONA® REPARÉ UNE BANDE TRANSPORTEUSE

Centrale électrique en Bulgarie

Une bande transporteuse de 5 km pour le transport du charbon vers la centrale.

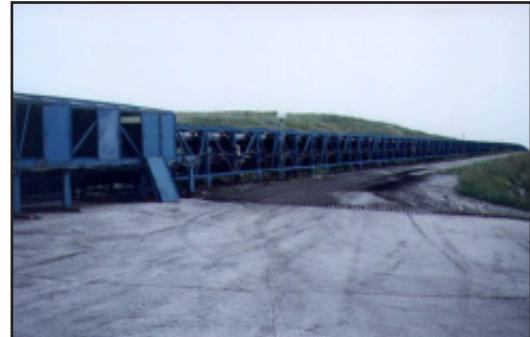
1. Vue de l'installation de la bande transporteuse
2. Application du conditionneur avec Belzona 2911
3. Belzona 2311 utilisé pour la reconstruction du dommage.

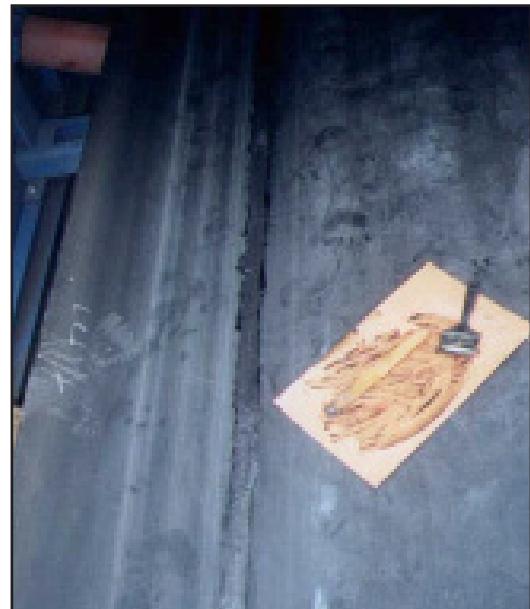
3.

Des dégâts mécaniques sur le protecteur / gratoir exposaient le renforcement en métal.

Belzona 2311 (SR Elastomer)
