BELZONA® REPARÉ DES MENEAUX EN GRES**Localisation du client**

Habitation privée, Ecosse

Juillet 2003

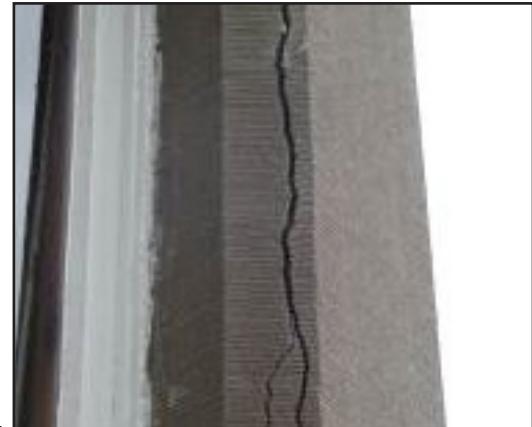
Le propriétaire de cette habitation se plaignait de l'apparition de fissures dans les meneaux en grès de ses baies vitrées.

Le problème empirait, du fait du gel survenu durant les mois d'hiver; des tentatives passées de réparation du béton avaient échoué au niveau des plans de collage.

1. Vue du problème. A remarquer : les rainures du grès.
2. Application de Belzona 4141 en couche légère.
3. Application terminée.
4. L'application inspectée en 2007.

L'application a été réalisée selon la procédure Belzona WPA-4. Les fissures furent ouvertes et remplies, avant de recouvrir la totalité du meneau avec Belzona 4141, coloré pour être assorti à l'habitation. Les rainures originales de la pierre furent reproduites lors de l'application de Belzona 4141.
