# Cas Pratique en Action

## BELZONA® PROTEGE DES SURFACES INTERNES ET EXTERNES D'UNE POMPE D'ELEVATION

Société pétrolière, Arabie Saoudite

Une pompe d'élevation haute pour eau de mer

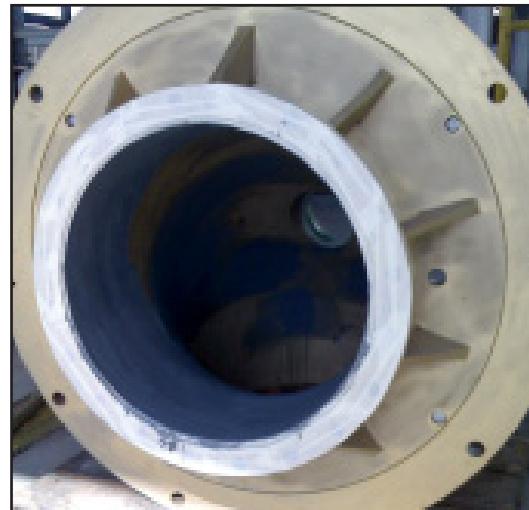
1. Reconstruction de la tête de la pompe.
2. Cylindres après sablage.
3. Revêtement externe des cylindres.
4. Application terminée.
