## BELZONA® EGALISE LA RAMPE D'UNE USINE LAITIERE

Usine de produits laitiers, Telford, Royaume-Uni

2007

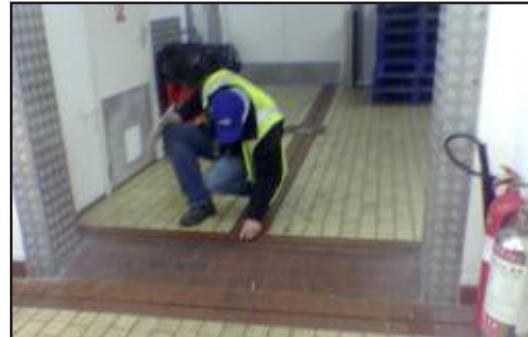
Cette usine s'était agrandie au cours des dernières années, chaque nouvelle section étant située à des niveaux différents. La zone en question contenait une rampe courte et raide entre la crèmerie et la zone d'entrepôt.

La pente signifiait que le produit transféré de section en section par une transpalette manuelle était instable et représentait un risque pour la sécurité lors de sa descente.

1. Inspection de la rampe avant le début des travaux.
2. Application du conditionneur avant Belzona 4111.
3. Début de l'application de Belzona 4111.
4. Application terminée sur la rampe.
