BELZONA® INSPECTE UNE FUITE DE TUYAUTERIE**Localisation du client**

Centrale électrique, Pays de Galles

Canalisation de refroidissement de l'eau.

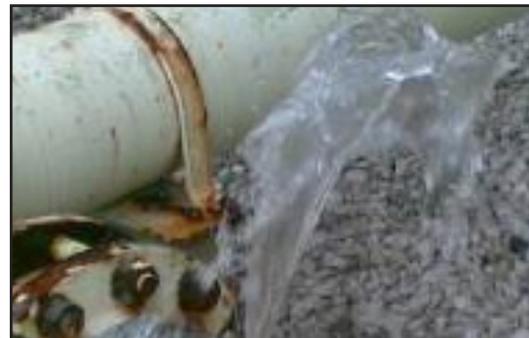
La fuite de cette tuyauterie affectait le rendement du système de refroidissement. A cause de la contre-pression, cette réparation devait être effectuée en charge et dans des délais très serrés. La section adjacente de la tuyauterie avait été réparée avec Belzona par le passé.

1. L'étendue du problème de la fuite.
2. Revêtement de Belzona 1111.
3. Application terminée.
4. Tuyauterie protégée avec Belzona 1341. A remarquer: la réparation antérieure située immédiatement en-dessous de la nouvelle.

L'application a été réalisée selon la procédure Belzona VPF-11a. Après avoir colmaté la fuite de façon temporaire avec Belzona 1291, Belzona 1221 fut appliqué pour renforcer la réparation avant de sabler et d'appliquer une enveloppe de Belzona 1111. Belzona 1341 fut appliqué sur le dessus afin de fournir une protection contre la corrosion à la section de tuyauterie exposée.
