BELZONA® PROTEGE UNE CHEMINEE D'UNE CENTRALE THERMIQUE

Centrale thermique au charbon / Royaume-Uni

La plus haute section de la cheminée de gaz d'échappements.

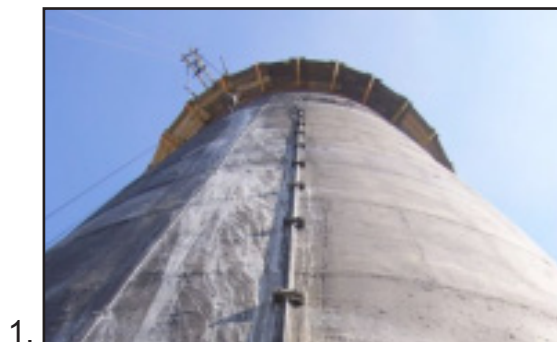
Le revêtement actuel commençait à se dégrader dû aux gaz d'échappements et aux UV, combinés aux intempéries.

1. Revêtement actuel se dégradant
2. Application du Belzona 5111
3. Application terminée en 2008
4. Application revisitée en 2010

L'application a été réalisée selon une version modifiée de la procédure Belzona WPA-2. Le revêtement en bitume détérioré a été retiré par sablage. Les fissures et le béton éclaté ont été reconstruits avec Belzona 4141 avant le revêtement avec Belzona 5111.
