PROTECTION LONGUE DUREE BELZONA® D'UN TOIT

Distributeur de logiciels, Royaume-Uni

Acier ondulé d'un toit incliné avec de larges gouttières sur toute la longueur du toit. Le toit disposait de nombreux passages de tuyaux, ventilation, conduits et lanternaux. Le toit d'origine avait été protégé en 1990 par le sous-traitant local autorisé.

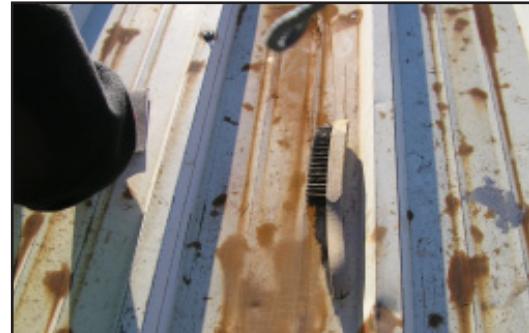
1.

- Condition d'origine en 1990
- Dommages causés par les oiseaux
- Inspection de l'application en 2010
- Inspection de l'application en 2010

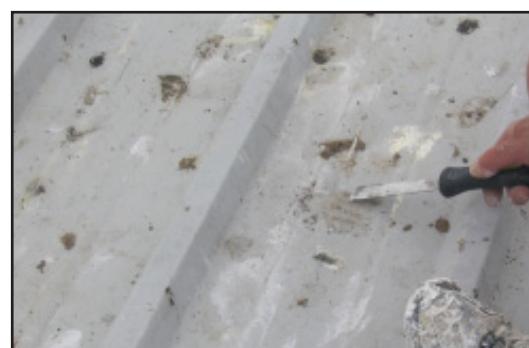
2.

Le toit d'origine avait été protégé avec Belzona 3111 mais la nouvelle extension de ce dernier souffrait de fuites dues aux excréments d'oiseaux qui attaquaient chimiquement les sections en acier revêtues de plastique. Il est possible d'apercevoir la corrosion sur l'extension, mais pas sur la zone originellement revêtue avec Belzona 3111. L'application d'origine renouvelée fournit une durée de vie de 15 années supplémentaires au toit.

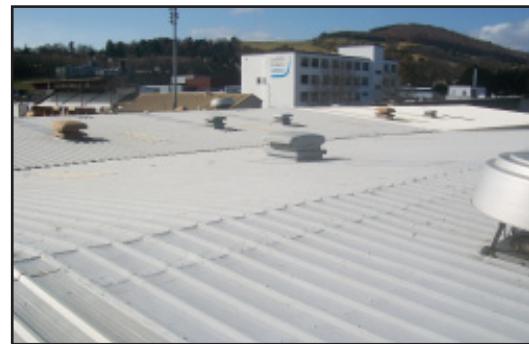
3.

Après 5 années, une inspection a été réalisée en 2010 et cette dernière a révélé que les deux applications demeuraient en excellente condition et que le client n'avait rencontré aucun problème de fuites, même pendant les hivers les plus sévères en 40 ans.
