BELZONA® REND ETANCHE UNE USINE D'EMBALLAGE

Cimenterie, Miami, Floride, Etats-Unis.

Toiture en métal boulonné.

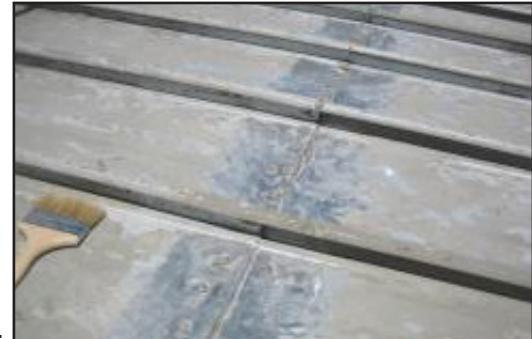
La toiture fuyait au niveau de ses joints et de ses coutures.

1. Les coutures non revêtues.
2. Application de Belzona 3921 (GSC Surface Conditioner).
3. Coutures revêtues de Belzona 3111 et renforcées avec Belzona 9311.
4. Application terminée.
