BELZONA® REND DES SILOS ETANCHES AVEC FACILITE

Deux silos, d'une hauteur de 17 mètres et d'un diamètre de 6 mètres, destinés au stockage de chaux et de calcaire.

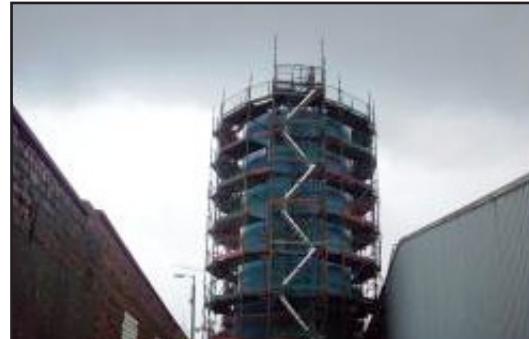
De la corrosion et des dommages mécaniques avaient ouvert les joints boulonnés ; de ce fait, l'eau de pluie laissait pénétrer la poussière au travers des joints, ce qui contaminait la chaux et le calcaire entreposés dans les silos.

1. Silo couvert d'échafaudages, avant l'application.
2. Première application au niveau des zones à problème.
3. Le silo entièrement protégé.
4. Application terminée.

L'application a été réalisée selon la procédure Belzona RPA-1. Après la préparation de la surface au moyen de meuleuses, Belzona 3921 (GSC Surface Conditioner) fut appliqué avant de procéder à la pose de deux couches de Belzona 3111.
