# Cas Pratique en Action

Volume FR-2 - No. 138

## BELZONA® S'ATTELE A DES PROBLEMES DE TOITURE

Fabriquant de travaux de métal décoratif, Santa Fé, Nouveau-Mexique, Etats-Unis

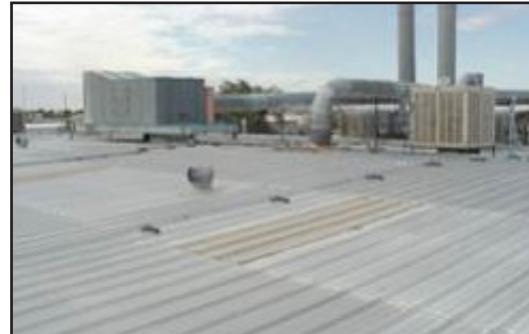
La chaleur, les rayons UV, et la pollution provenant de la fonderie située en-dessous généreraient des fuites d'eau au niveau des joints, des coutures, des zones d'eau stagnantes et des solins.

1. Vue de la toiture.
2. Imperméabilisation d'un solin à l'aide du système Belzona.
3. Imperméabilisation de joints verticaux.

Le système Belzona fut utilisé pour rendre tous les joints étanches. Quelques années plus tard, les fuites avaient disparu et le système s'avérait toujours en parfaite condition.
