BELZONA® RESTAURE LES TOURS D'UNE ECOLE

Ecole primaire, Royaume-Uni

Deux tours en pierre, connectées par une construction en fer forgé, situées au sommet d'un vieux bâtiment scolaire.

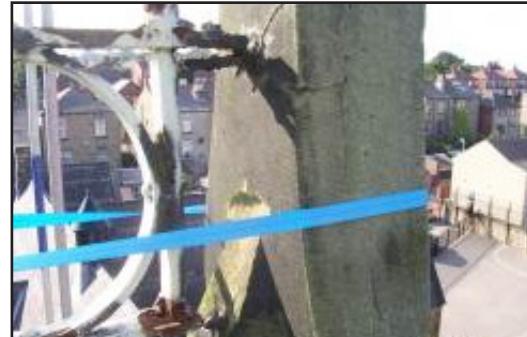
Des fissures et des dommages d'effritement sur deux tours en béton, ainsi que de la corrosion au niveau du travail en fer forgé connectant celles-ci, créant des risques en matière de santé et de sécurité.

1. Vue du problème.
2. Retrait de la pierre.
3. La tour réparée, vue de derrière.
4. Travail terminé.

L'application a été réalisée selon les procédures Belzona WPA-4 et -8. La pierre fut reconstruite avec Belzona 4231. Belzona 1111 fut utilisé pour reconstruire le fer forgé corrodé, avant de protéger celui-ci avec le système Belzona 6111/5111. Belzona 5122 fut appliqué sur la pierre afin de lui offrir une protection durable.
