BELZONA® REPARÉ DES APPUIS DE FENETRES

Garderie, Royaume-Uni

Dommages sur des appuis de fenêtres en béton, causés par la corrosion des barres de renforcement.

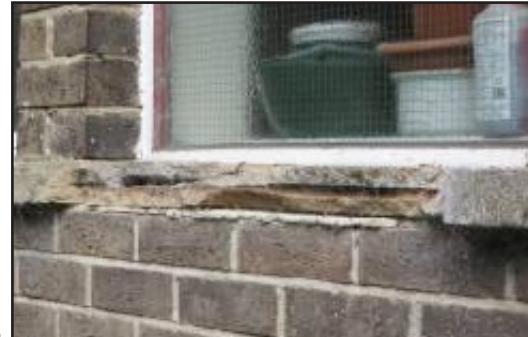
Des problèmes de sécurité se posaient dans cette garderie, l'effritement du béton causant la chute de morceaux de béton des appuis de fenêtres.

1. Vue des appuis endommagés, avant la réparation.
2. Les barres de renforcement exposées et corrodées.
3. Les appuis reconstruits avec Belzona 4141 et revêtus de Belzona 5151.
4. Réparations terminées.
