Cas Pratique en Action

Volume FR-2 - No. 142

BELZONA® REPARE ET REND ETANCHE UNE GOUTTIERE EN FONTE

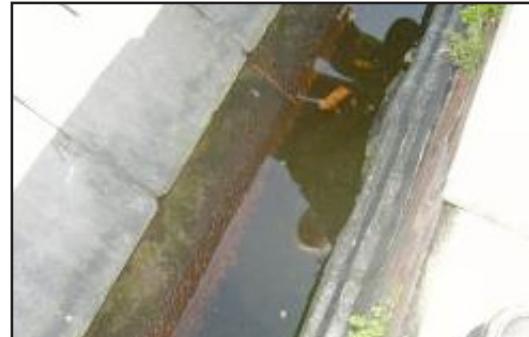
Au cours du temps, la fonte s'était corrodée et les joints s'étaient détériorés, permettant la pénétration de l'eau dans la structure interne du bâtiment.

1. Gouttière corrodée et bouchée.
2. Gouttière vidée, avant la préparation de la surface.
3. Système de membrane flexible Belzona, complètement renforcé.
4. Application terminée.
