Cas Pratique en Action

Volume FR-2 - No. 143

BELZONA® RECONSTRUIT UN LOGEMENT D'AXE DE SAFRAN SURDIMENSIONNÉ

Chantier naval, Bulgarie

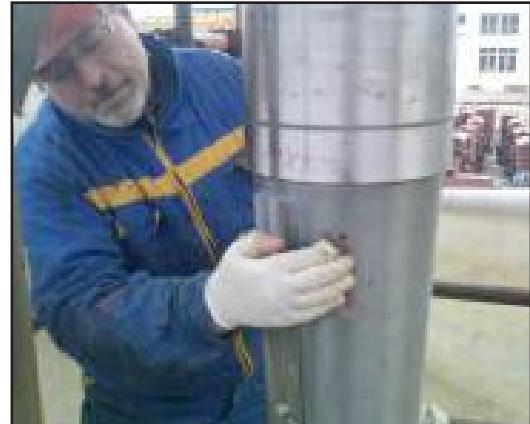
1. L'axe de safran du gouvernail, une fausse clavette étant utilisée comme moule.
2. Positionnement de l'axe de safran.
3. La mèche de gouvernail fut positionnée après l'application de Belzona 1111.
4. Le logement et la rainure de clavette restaurés jusqu'à leur profil original.

L'application a été réalisée selon la procédure Belzona SOS-3. Le logement et la rainure de clavette surdimensionnés furent reconstruits en utilisant l'axe de safran, au moyen d'une fausse clavette servant de moule. Belzona 1111 fut utilisé pour effectuer la réparation principale, Belzona 1221 servant à remplir les quelques vides existant le long de la rainure de clavette.

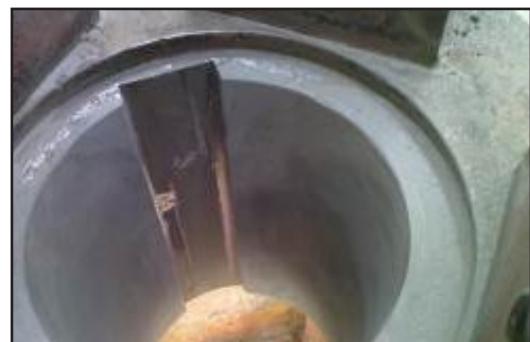
4.

La rainure de clavette et le logement d'axe de safran étaient surdimensionnés du fait de problèmes d'érosion-corrosion et d'impacts.
