BELZONA® REPARÉ L'ARBRE D'UN BROYEUR

Un arbre de broyeur, long de 4,6m et pesant 7,2 tonnes ; il s'agit-là d'une pièce critique de cette usine de production de minéraux.

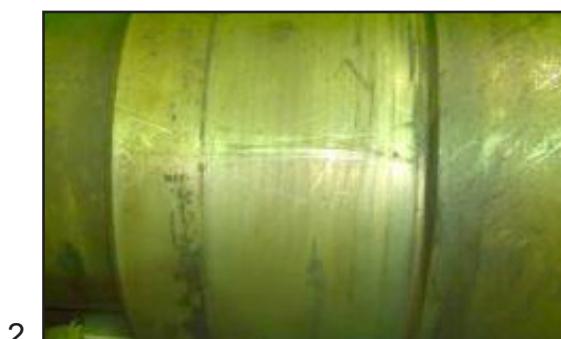
Une défaillance au niveau du palier faisait que celui-ci tournait sur l'arbre, causant l'usure et un amoindrissement de la taille de cet arbre.

1. Vue générale de l'arbre du broyeur.
2. La zone à réparer, avant l'application.
3. Application de Belzona 1111 après la préparation de la surface.
4. Application terminée.

L'application a été réalisée selon la procédure Belzona MPT-1. L'arbre fut usiné sur 1,5 mm et sablé laissant un effet de filetage arraché, avant d'être réparé avec Belzona 1111, puis usiné aux dimensions originelles.
