Cas Pratique en Action

Volume FR-2 - No. 149

BELZONA® PROTEGE LES PLAQUES TUBULAIRES D'UN ECHANGEUR THERMIQUE

Plaques tubulaires d'un échangeur thermique, dans une usine de produits chimiques.

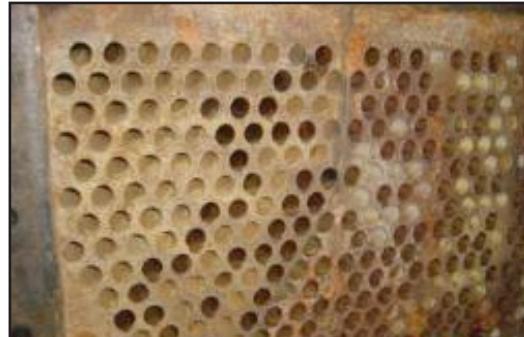
Les plaques tubulaires exigeaient un revêtement de protection contre l'érosion-corrosion, afin d'éviter une perte de métal qui pourrait causer des fuites, une perte de rendement de l'équipement, et de la contamination.

1. Plaque tubulaire corrodée.
2. Vue de la plaque après le sablage.
3. Application d'une première couche de Belzona 1321.
4. Application terminée, les bouchons ayant été retirés de la plaque.
