Cas Pratique en Action

Volume FR-2 - No. 153

BELZONA® ACCOMPLIT LA RENOVATION ENTIERE D'UNE CHEMINEE

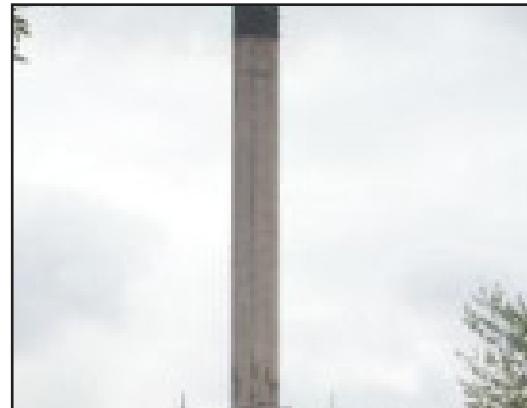
1. La cheminée est modulée pour obtenir l'accès.
2. Certaines fissures doivent être réparées.
3. Vue de près de la cheminée, après l'application.
4. Vue générale de l'application terminée

L'application a été réalisée selon les procédures Belzona WPA-1 et WPA-4. Les parties du béton endommagé furent réparées avec Belzona 4141 avant que la cheminée soit entièrement revêtue de Belzona 5151.

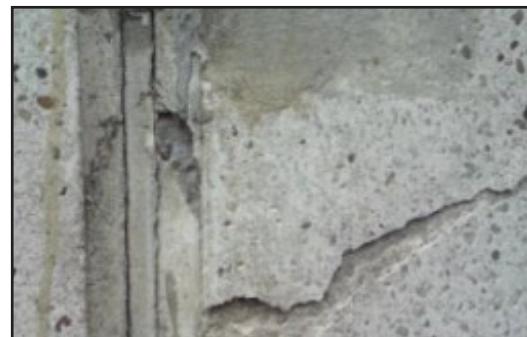
2.

La cheminée présentait plusieurs zones de béton écaillé dû à l'infiltration de l'humidité.
