Cas Pratique en Action

Volume FR-2 - No. 154

BELZONA® SECURISE UN PONT

Pont cannelé en planches de bois

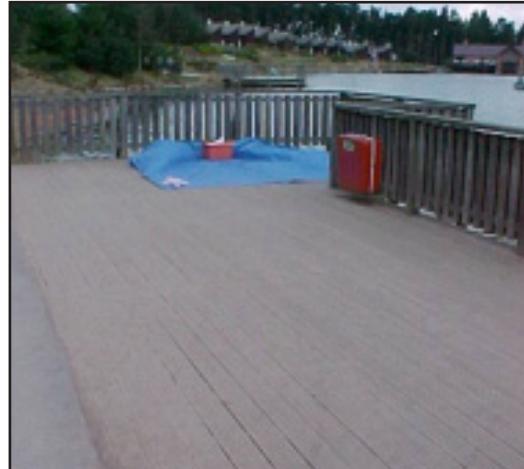
1.

Risque de glissades, particulièrement quand il est humide. La surface est aussi usée.

- Zone glissante.
- Le système Belzona antidérapant a été mélangé et appliqué en utilisant un sac en polyéthylène, et ensuite étalé avec un applicateur. D'autres agrégats ont ensuite été répandus sur cette partie.
- Application terminée.
