# Cas Pratique en Action

## LA RENOVATION BELZONA® PROTEGE UNE SORTIE DE SECOURS

Bureau de police, Royaume-Uni

Escaliers d'une sortie de secours

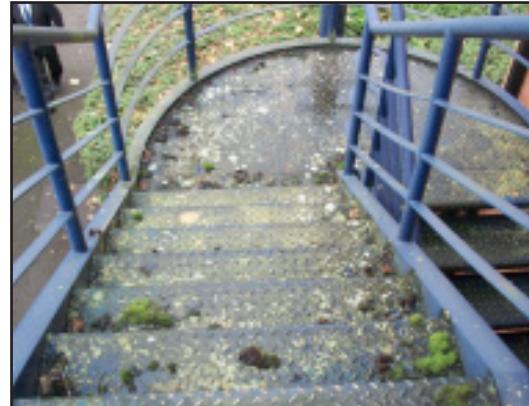
Le trafic piétonnier régulier et l'érosion ont endommagé et usé les escaliers de cette sortie de secours et ils les ont ainsi transformés en risque possible de glissade.

1. Condition d'origine des escaliers d'entrée
2. Vue générale des escaliers d'origine
3. Application terminée des nez de marches
4. Vue générale de l'application terminée
