## BELZONA® REPARÉ UN TOIT DANS UNE UNIVERSITÉ PRESTIGIEUSE

Bibliothèque d'une Université, Royaume-Uni

Eté 2010

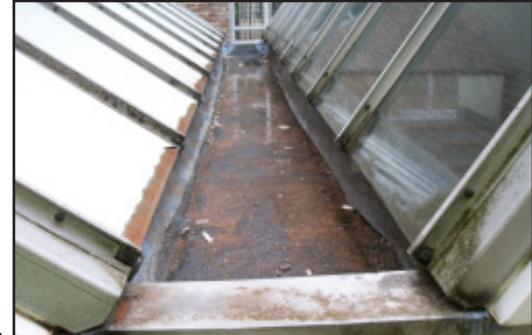
Le toit en feutre minéral et les gouttières étaient en mauvaise condition, avec des zones fuyant directement dans la salle de lecture située au-dessous, où de nombreux ouvrages historiques sont conservés et consultés tous les jours par les étudiants.

1. Gouttière endommagée avant l'application.
2. Gouttière revêtue avec Belzona 3111.
3. Zone du toit fuyant.
4. Toit revêtu avec Belzona 3111.
