BELZONA® REPARÉ LA DOUBLURE EN EBONITE D'UN RESERVOIR DE RETENTION D'ACIDE

Usine de fabrication de produits chimiques, Catalogne, Espagne

Usine de production de soude caustique utilisant un procédé d'électrolyse.

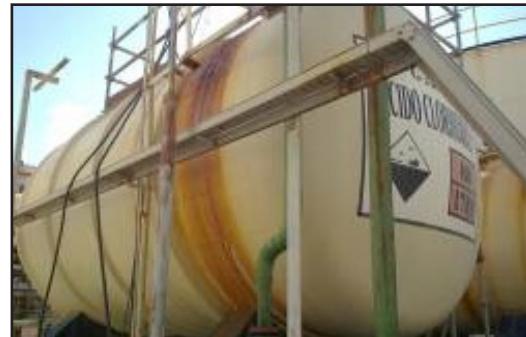
1.

- Vue extérieure du réservoir à réparer.
- Surface d'ébonite endommagée.
- Reconstruction locale de l'ébonite avec Belzona 4301, après la préparation de la surface.
- Ebonite revêtue de Belzona 4311.

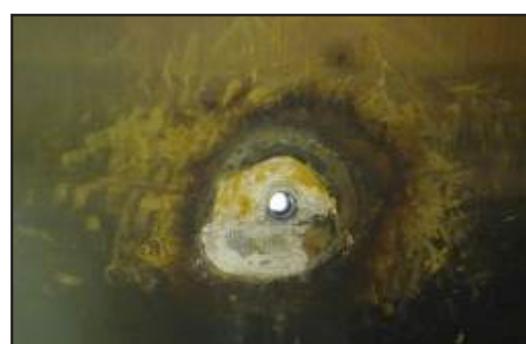
2.

Le revêtement d'ébonite d'une cuve contenant 26% d'acide chlorhydrique souffrait de dommages localisés (fissures, sillons, dommages au niveau des coutures, problèmes d'adhésion), tout ceci dû au contenu acide du réservoir.
