Cas Pratique en Action

Volume FR-2 - No. 163

BELZONA® RESTAURE LES ROULEAUX D'ENTRAINEMENT D'UN REMORQUEUR

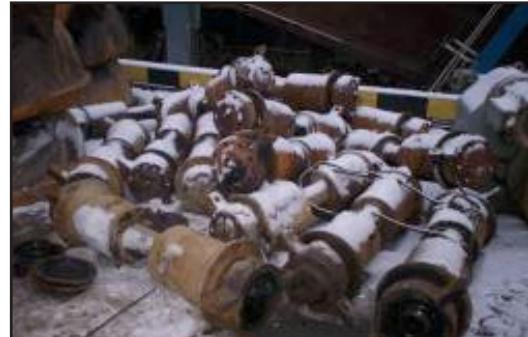
Après le démantèlement, on s'aperçut que 17 rouleaux étaient endommagés, en particulier au niveau des logements, des tourillons d'arbres et des logements de fixation.

1. Vue générale des rouleaux démantelés.
2. Vue rapprochée des dommages subis par les rouleaux.
3. Application terminée.
4. Application terminée.
