# Cas Pratique en Action

Volume FR-2 - No. 165

## BELZONA® REPLACE UN NOUVEAU PALIER DE GOUVERNAIL

Le palier de safran de gouvernail d'un navire.

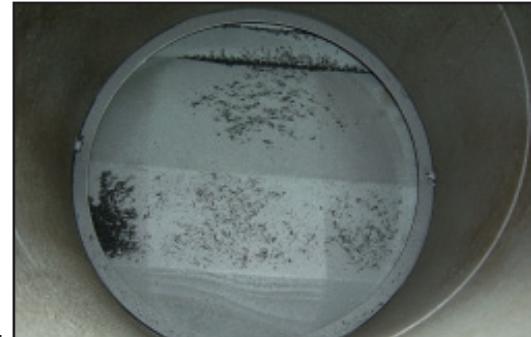
1.

- Logement de palier après le sablage.
- Palier Orkot inséré et fixé.
- Procédure d'injection en cours.
- Application terminée.

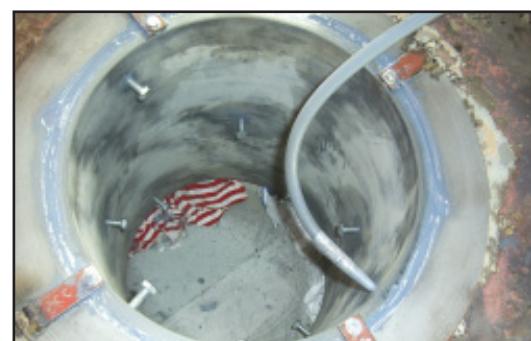
3.

L'application a été réalisée selon la procédure Belzona SOS-9. L'injection de Belzona 1321 fut effectuée au travers de ports d'injection percés dans la paroi du palier.
