Volume FR-2 - No. 166

BELZONA® PROTEGE DES TUYERES DE KORT

Deux tuyères de Kort sur un remorqueur.

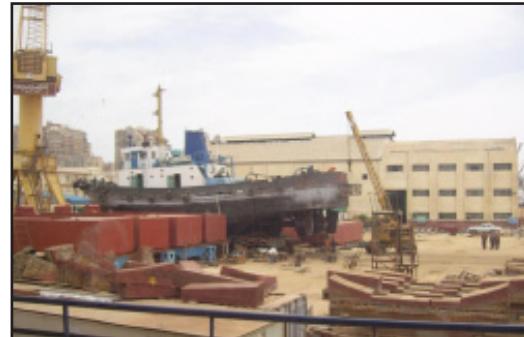
1. Vue du remorqueur amarré en cale sèche.
2. Sablage des tuyères.
3. Application de Belzona 1321.
4. Application terminée.

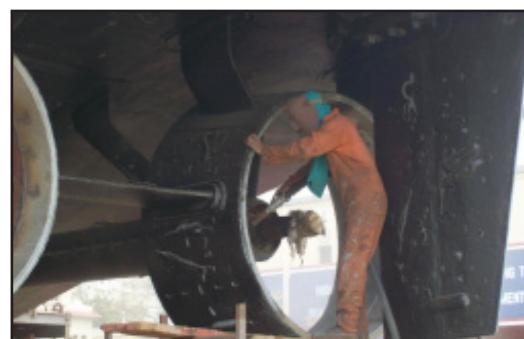
2.

Les tuyères de Kort souffraient d'un grave problème d'érosion-corrosion.

L'application a été réalisée selon la procédure Belzona SOS-2.
