BELZONA® PROTEGE UN BLOC-MOTEUR**Localisation du client**

Bloc-moteur d'un remorqueur.

Corrosion sur la chemise d'eau, autour des garnitures de cylindre.

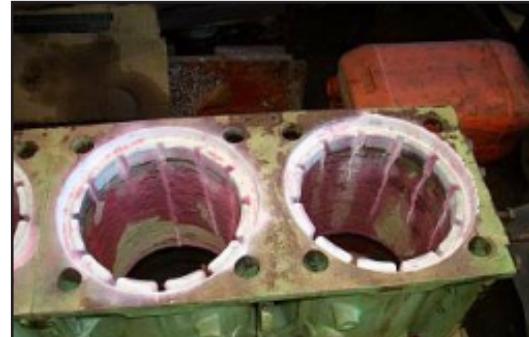
1. Bloc-moteur corrodé, dépourvu de son revêtement.
2. Préparation de la surface par sablage.
3. Application de Belzona.
4. Application terminée.
