Volume FR-2 - No. 173

BELZONA® REPARÉ DES LIGNES D'ARBRE

Société de transport maritime, Egypte

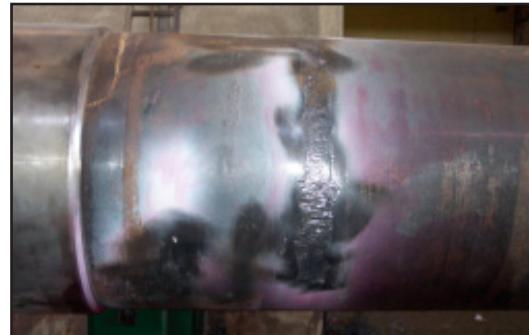
Problème de corrosion, causé par la défaillance de l'enveloppe en fibre de verre.

1. Vue de la corrosion par piqûres.
2. Reconstruction des zones corrodées.
3. Application d'une bande de renforcement Belzona entre la 1ère et la 2ème couche de Belzona 1321.
4. Trois lignes d'arbre ont ainsi été réparées et protégées.
