# Cas Pratique en Action

## BELZONA® S'ATTELE A DES PUISARDS D'ASPIRATION

Chantier naval Coréen – pétrolier de 35000 tonnes de port en lourd

Puisards d'aspiration d'un pétrolier transportant des produits chimiques.

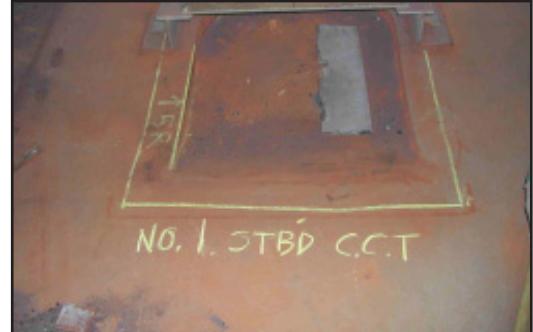
Des fluides de grande vitesse, combinés aux températures élevées et aux produits chimiques, causaient des phénomènes d'érosion-corrosion lorsque ces réservoirs étaient vidés ou remplis.

1. Surface avant l'application, montrant les zones à traiter.
2. Utilisation de Belzona 1311 pour réaliser une prétouche des soudures.
3. Inspection de Belzona 1391.
4. Puisard protégé avec Belzona 1391.
