## BELZONA® OPTIMISE L'INSTALLATION D'UN PALIER

Palier de gouvernail d'un navire porte-conteneur.

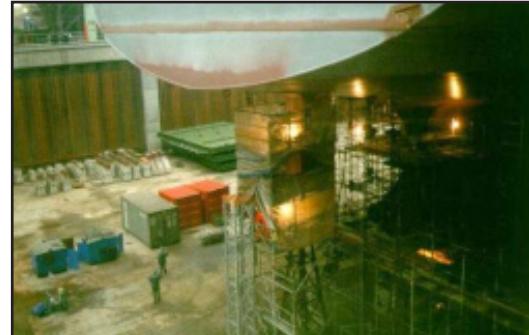
1.

### Description des photographies
