BELZONA® RECONSTRUIT DES RAINURES D'ETANCHEITE

Chantier naval, Bulgarie

Chemise du cylindre d'un moteur diesel principal, mesurant 700mm de diamètre.

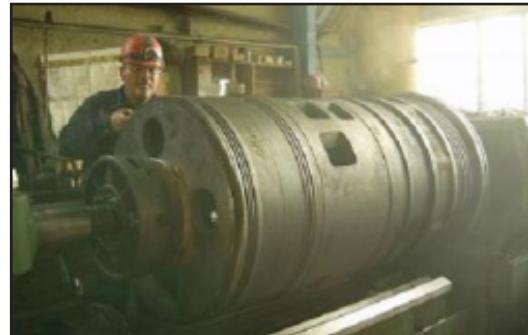
1. Cylindre placé sur un tour automatique.
2. Problème sévère de corrosion clairement évident après meulage et sablage.
3. Application en cours de Belzona 1111 sur les rainures.
4. Rainures usinées afin de restaurer leur profil original.

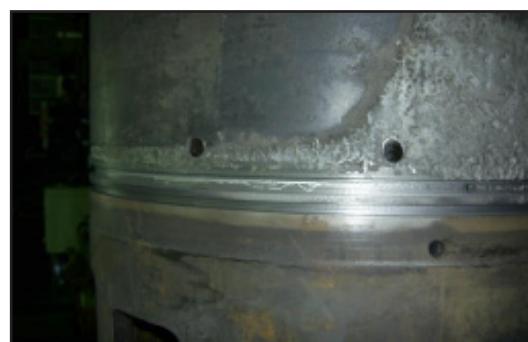
2.

Problème sévère de corrosion par piqûres sur la chemise et dommages sur les rainures d'étanchéité.
