UN CALAGE BELZONA® REND ETANCHE DES BARRIERES DE QUAI**Localisation du client**

Administration portuaire, Royaume-Uni

Barrières de quai, faisant partie de nouvelles défenses maritimes.

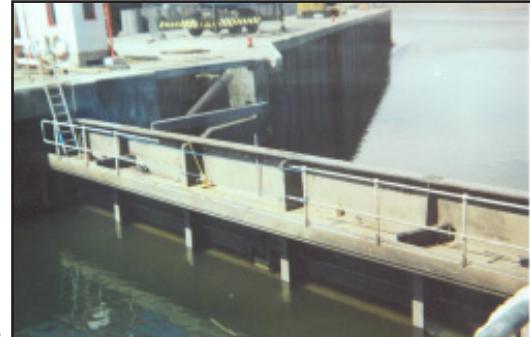
1. Hauteur originale des barrières de quai.
2. Mise en place de la nouvelle section.
3. Positionnement final.
4. Application terminée.
