BELZONA® REPARÉ LA BOÎTE DE VITESSE D'UN BATEAU DE DRAGUE

Bateau de drague, Egypte

Boîte de vitesse de l'arbre porte-couteaux d'un bateau de drague.

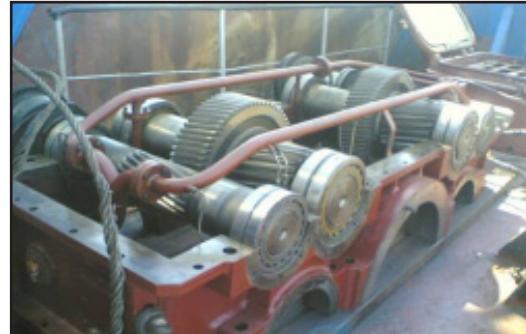
1. Vue de la boîte de vitesse de l'arbre porte-couteaux de la drague.
2. Dommages d'usure sur le logement de palier.
3. Le moule a été appliqué, puis le Belzona injecté à travers le moule.
4. Le logement de palier de la boîte de vitesse est maintenant parfaitement reconstruit.

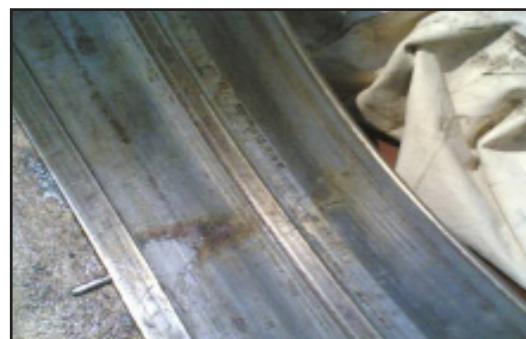
2.

Le logement de palier de la boîte de vitesse souffrait d'une usure sévère, causée par la défaillance du logement.

Belzona réalisa une réparation fructueuse du logement de palier in-situ, sans avoir besoin de recourir à une procédure d'usinage qui se serait avérée difficile du fait des larges dimensions de la boîte de vitesse.
