## BELZONA® REPOSITIONNE UNE NOUVELLE BAGUE DE GOUVERNAIL

Chantier naval, Bulgarie

Installation d'une nouvelle bague d'aiguillot au sein du logement de palier usé.

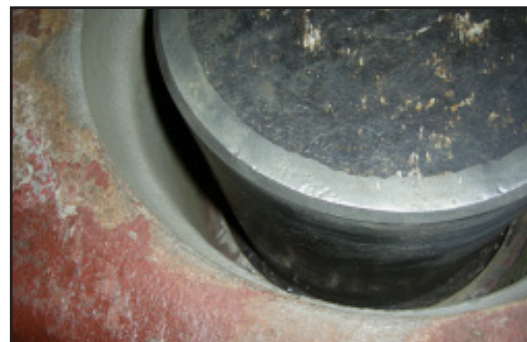
1. Le logement préparé par sablage et en attente de l'assemblage de la bague.
2. La nouvelle bague de roulement préparée par effet de filetage arraché; des chéneaux longitudinaux ont été créés pour permettre la mise en place de tuyaux de plastique qui serviront pour l'injection de Belzona et en tant que système de verrouillage destiné à empêcher toute rotation de la bague.
3. Revêtement de la base de la nouvelle bague avec Belzona 1221.
4. L'application est terminée. Belzona 1321 remplit complètement le jeu annulaire. Un aiguillot agrémenté de cales en métal fut utilisé afin d'aligner la bague.
