Cas Pratique en Action

BELZONA® POUR LES POMPES A BOUE

Une plateforme pétrolière de forage dans le Golfe du Mexique

Pompes à boue, corps et plaques d'usure.

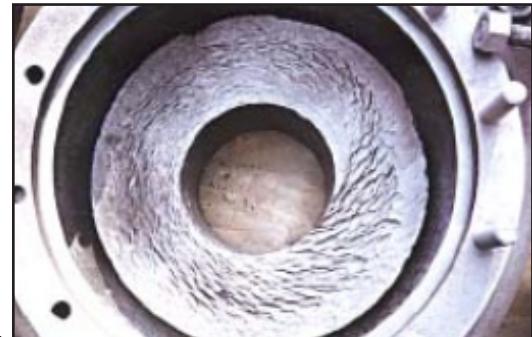
Erosion très avancée.

1. Usure sévère sur le corps de la pompe.
2. Une technique de moulage et Belzona 1311 (Ceramic R-Metal) sont utilisés pour reconstruire les logements.
3. Deux couches de Belzona 1321 (Ceramic S-Metal) ont été appliquées. Plusieurs pompes ont été rénovées.
