BELZONA® REINSTALLE DES BAGUES DE ROULEMENT D'UN SYSTEME DE DIRECTION

Chantier naval, Bulgarie

Juin 2008

Deux bagues de roulement en bronze au niveau du système de direction d'un cargo.

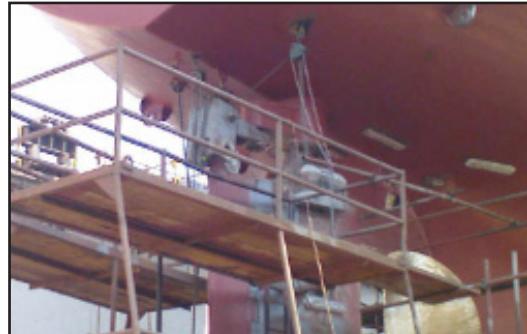
1. Vue générale du système de direction.
2. Vue rapprochée du problème d'usure, après sablage.
3. Remise en position exacte de la nouvelle bague en bronze.
4. Belzona 1321 a été injecté au niveau des brides latérales.

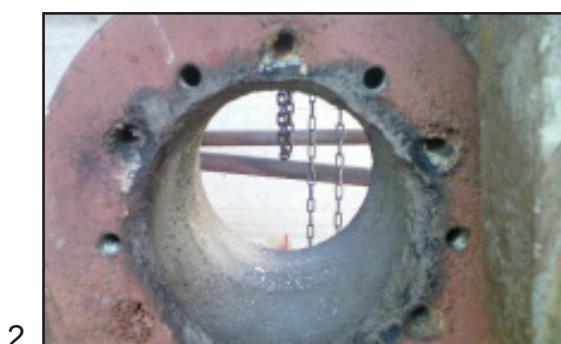
De la corrosion bimétallique avait causé l'usure du logement des bagues, qui souffraient également de dommages supplémentaires dus à des vibrations accrues dans le système de direction.
