## UN DIFFUSEUR DE POMPE PROTÉGÉ PAR BELZONA

Station de traitement des égouts au Nord de la Californie,  
Etats-Unis

Diffuseur d'une pompe centrifuge

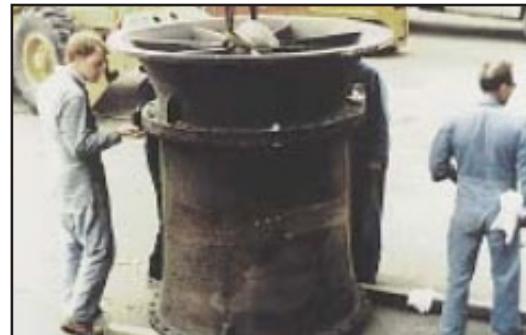
Erosion/corrosion et cavitation

1. Diffuseur retiré du service pour les réparations.
2. Dommage sur la surface de contact.
3. Vue rapprochée des piqûres de cavitation.
4. Réparations en cours en utilisant un gabarit rotatif afin de créer le profil intérieur ainsi que les dimensions sans procéder à l'usinage.
