## BELZONA® A REPARÉ UNE POMPE QUI DURE 6 FOIS PLUS LONGTEMPS QU'UNE POMPE NEUVE

Usine de pâte et papier à Thunder Bay en Ontario, Canada.

Pompe à boue de chaux en acier inoxydable 316.

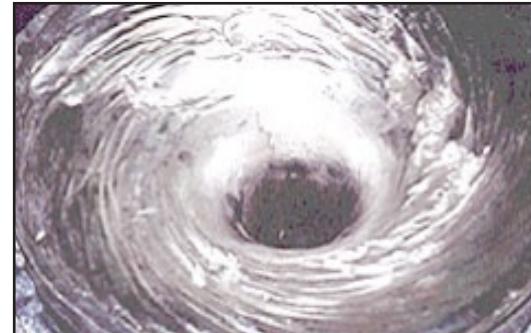
Le matériau abrasif détériorait l'acier inoxydable, ce dernier durait seulement entre 6 et 7 mois et le coût de remplacement s'élevait à 10500€.

1. Fond de pompe en acier endommagé.
2. Volute de la section d'aspiration abrasée.
3. Pompe à boue de chaux reconstruite et revêtue.

L'application a été réalisée selon les procédures Belzona CEP-3 et CEP-5.
