Volume FR-2 - No. 214

BELZONA® RENOVE UNE POMPE EN SERVICE DEPUIS 20 ANS

Centrale électrique à San Antonio au Texas, Etats-Unis

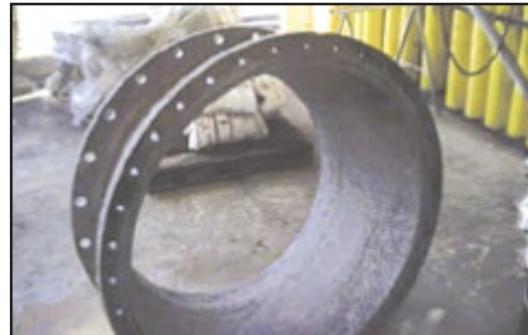
La pompe a perdu en épaisseur et a souffert d'une corrosion considérable.

1. Le composant de connexion du diffuseur de la pompe.
2. Sablé puis revêtu avec Belzona 1111.
3. Composant de la pompe revêtu de Belzona 1341.

La pompe a été sablée puis nettoyée. Belzona 1341 a été appliqué sur la volute, sur la roue ainsi que sur les surfaces internes du diffuseur de débit. Belzona 5811 a été appliqué sur la surface externe de la volute, du diffuseur et des composants de connexion, après que Belzona 1111 ait été utilisé afin de reconstruire les surfaces usagées du diffuseur et des composants de connexion.
