BELZONA® RECONSTRUIT LES COMPOSANTS D'UNE POMPE A BOUE

Station de traitement des eaux à Vancouver, Canada.

Reconstruction des composants d'une pompe à boue

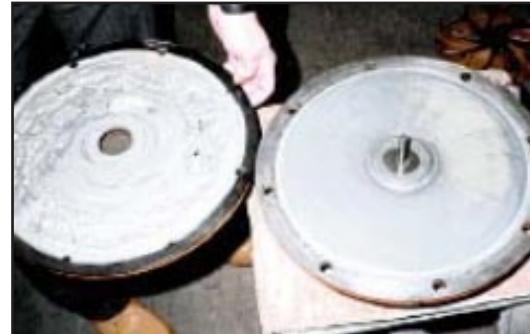
Une sévère érosion a provoqué une faible performance de la pompe jugée inacceptable.

1. Plaques de fond - avant et après la réparation Belzona.
2. Le nouveau rouet a également été protégé.
3. Volute érodée.
4. La totalité de la volute a été reconstruite avec Belzona 1311 puis protégée avec Belzona 1321.

Belzona 1311 (Ceramic R-Metal)

Belzona 1321 (Ceramic S-Metal)

L'application a été réalisée selon les Procédures Belzona CEP-3 et CEP-5.
