Cas Pratique en Action

Volume FR-2 - No. 217

BELZONA® PROTEGE UNE POMPE A EAUX USEES

Une pompe à eaux usées d'une entreprise chimique a souffert d'une corrosion sévère à la suite d'attaques chimiques.

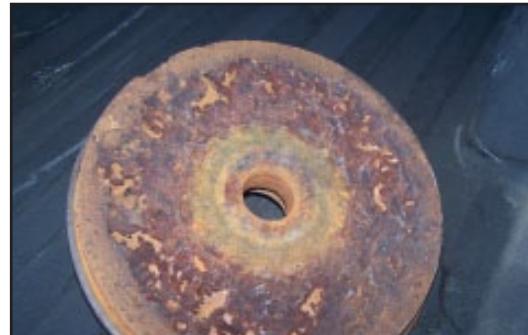
De puissants produits chimiques présents dans le processus du traitement de l'eau ont attaqué les composants de la pompe. Ceci a entraîné des piqûres et des dégradations du substrat en acier carbone, résultant alors en une perte de performance et de rendement ainsi qu'au fréquent remplacement de pompes.

1. Fond de corps de pompe à eaux usées endommagé.
2. Fond de corps de pompe reconstruit puis revêtu.
3. Corps de la pompe endommagé.
4. Corps de la pompe reconstruit puis revêtu.
