## BELZONA® REPARÉ DES POMPES A POMMES DE TERRE ET A AMIDON

Usine de fabrication de frites, Egypte

Août 2006

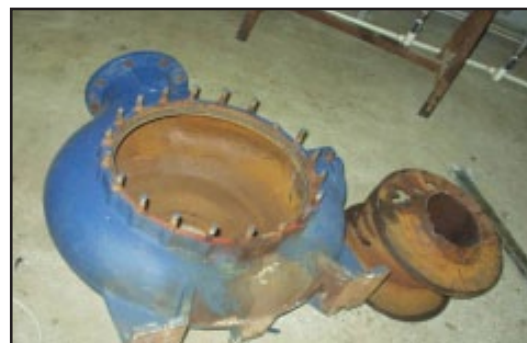
Deux pompes à aspiration axiale dont une pompe à déchets et une pompe de préchauffage. Ces deux pompes doivent faire face à l'eau, aux pommes de terre ainsi qu'aux amidons.

1. Vue générale de la pompe.
2. Rouet sérieusement endommagé.
3. Reconstruction du rouet.
4. Deux pompes reconstruites et revêtues.

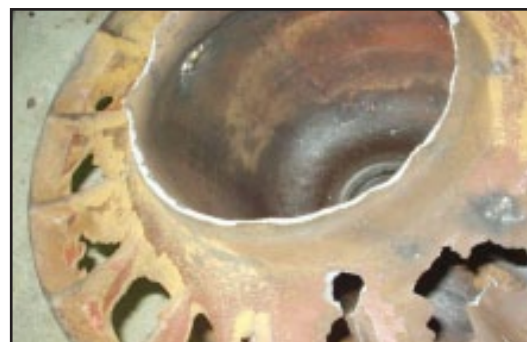
2.

De la corrosion est apparue au niveau des volutes et des rouets en raison des longues durées de fonctionnement ainsi qu'à l'érosion. Les rouets étaient sévèrement corrodés avec des bords de pales à épaisseur réduite et de nombreuses perforations.
